みやぎ木造住宅耐震診断シート

みやぎ木造住宅耐震診断（一般診断法）結果報告書

伊達三郎 邸

木造住宅耐震診断（一般診断法）結果報告書及び改修計画案

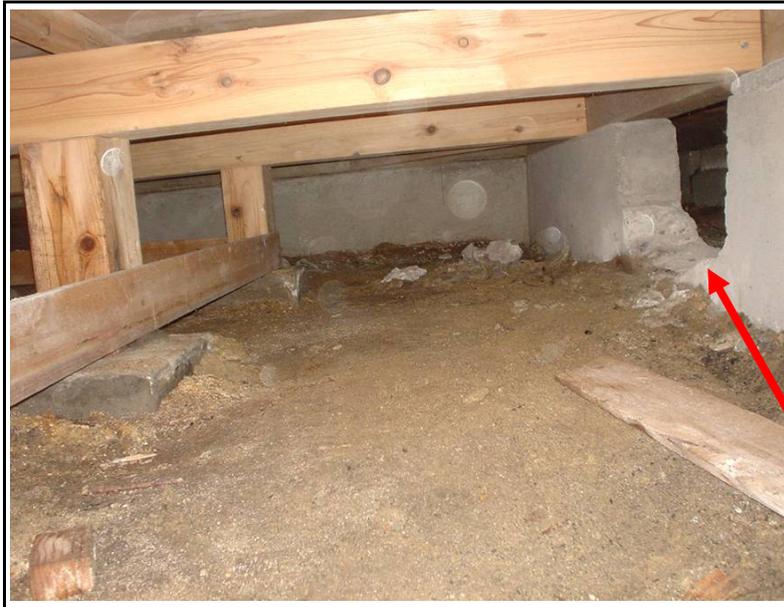
- 写真部位
- 建物外観
 - 面 外壁
 - 基礎 天井裏 床下
- 建物内観
 - 1階
 - 2階
- 小屋裏 1階 2階
- 床下
- 建物周囲 (擁壁、ブロック塀等)
- その他
- 写真の説明
- 居間 東面 (右側台所)
- 通気口開口一部斫り有り
- 根がらみ有り

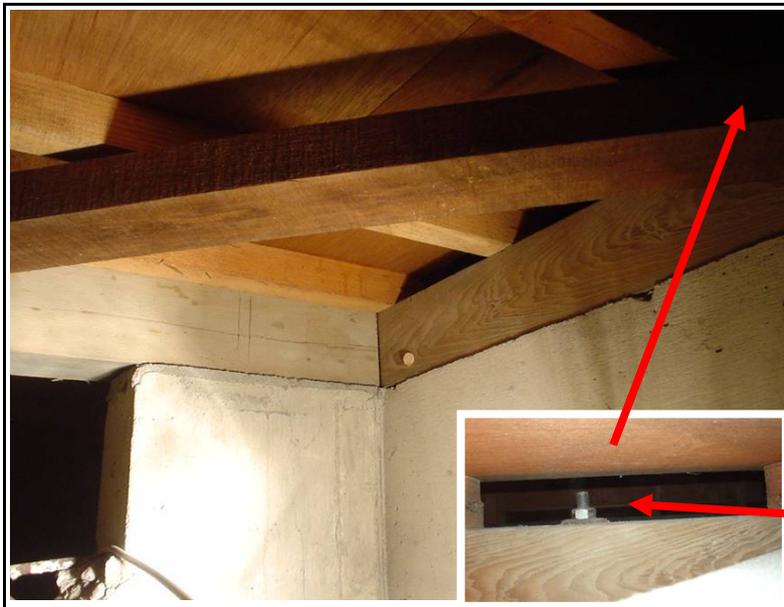
- 写真部位
- 建物外観
 - 面 外壁
 - 基礎 天井裏 床下
- 建物内観
 - 1階
 - 2階
- 小屋裏 1階 2階
- 床下
- 建物周囲 (擁壁、ブロック塀等)
- その他
- 写真の説明
- 洋間 北東面 (右側和室)
- 火打ち材(90×45) 確認
- アンカーボルト確認
- 床下合板使用

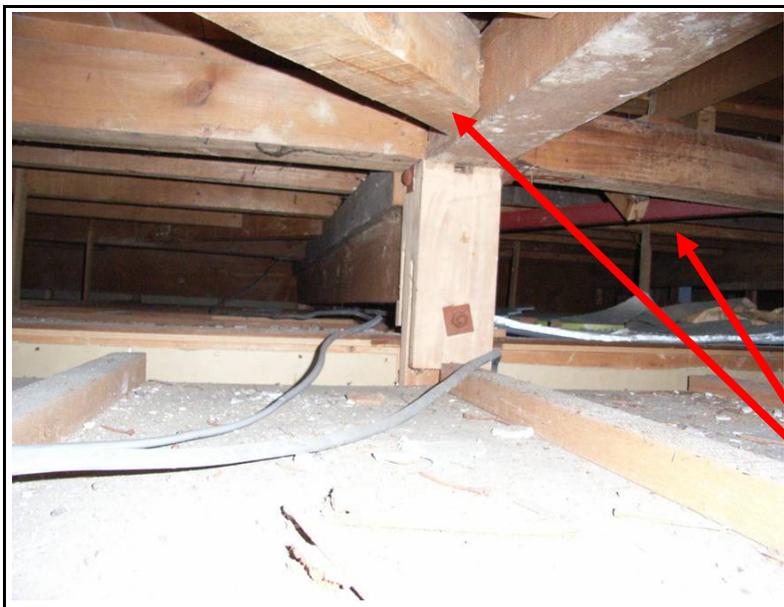
- 写真部位
- 建物外観
 - 面 外壁
 - 基礎 天井裏 床下
- 建物内観
 - 1階
 - 2階
- 小屋裏 1階 2階
- 床下
- 建物周囲 (擁壁、ブロック塀等)
- その他
- 写真の説明
- 1階和室8帖 南面
- 火打ち確認 (木製90×90と火打ち金物併用)
- 接合部ほぞ差し及び銚、羽子板ボルト使用
